Verditakst - fast eiendom

**Gammelveien 59**

9845 TANA
Gnr. 27 Bnr. 95
TANA kommune

Oppdragsnr. 388 682
Befaringsdato 10.09.2016
Rapportdato 16.06.2017

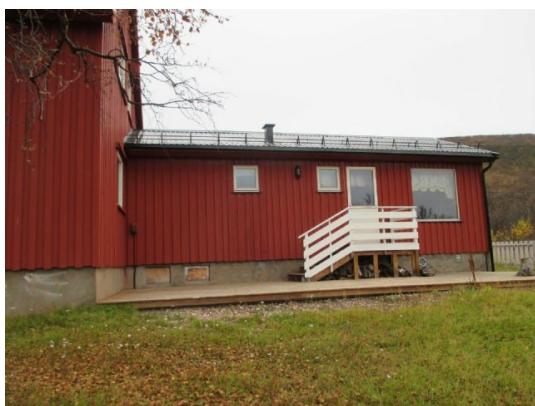
Fasade mot sydvest. Markplattning og søyleveranda.

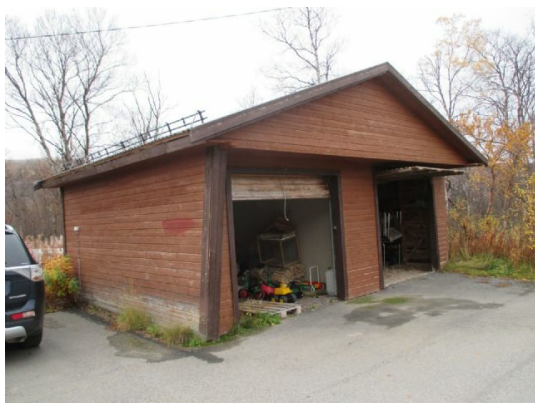
Garasjeuthus

- På eiendommen er det oppført et uisolert garasjeuthus på 18 m2 med jordgolv. 2 garasjedeler adskilt med lettvegg.
- Vippeporter delvis råteskadet.
- Utvendig kledning av trepanel.
- Takkonstruksjon med takstoler i tre.
- Taktekking av aluminiumsplater. Snøfangere på langvegg.

- Falmende og værslitt maling.
