# Facilitating Fish Migration by Road Culvert Restoration

**Ingrid Hjelle** ([ingrid.hjelle@vegvesen.no](mailto:ingrid.hjelle@vegvesen.no))  
Statens vegvesen/Norwegian Public Road  
Administration (NPRA)

**TANA RIVER INTERREG PROJECT 2017-2019 - Seminar in Rovaniemi on Nov 22, 2017**

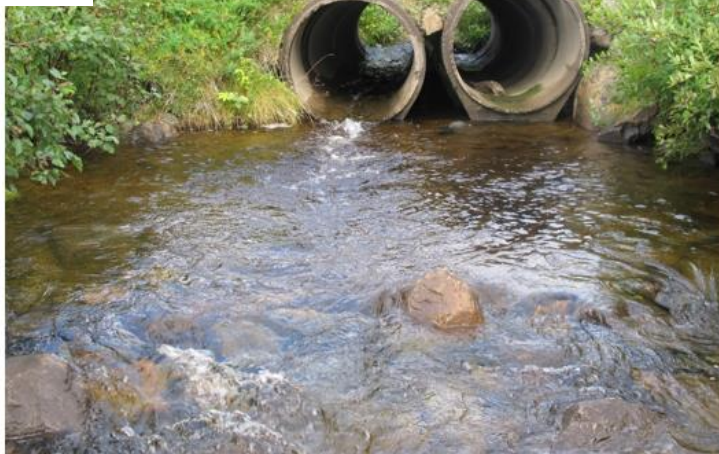
### PRE RESTORATION

| Observasjoner fra befaring | <b>Før utbedring:</b><br>To betongrør med lav vannføring som skyldes at vannet renner under rørene. Betongelementene faller fra hverandre. Lite grusdekke over og under rørene og en trafikk sikkerhetsrisiko ved at masser i vegkroppen og rundt rørene kan forsvinne ved høy vannføring.<br><b>Etter utbedring:</b><br>De to rørene er byttet ut med en hvelvkulvert, et rør uten bunn. Hvelvkulverten sikrer gode vandringsforhold for fisk samtidig som den opprinnelige elvebunnen bevares. | | |

Fig. 69. To betongrør som ligger høyt i fyllingen og utgjør et betydelig vandringshinder for fisk. Vannstrømmen i erodert bort støttemasser under kulvertene (Foto: Øyvind Haugland).

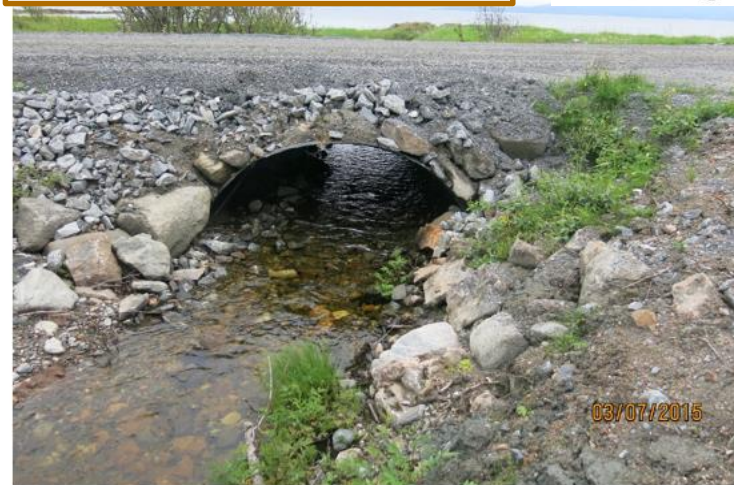
### RESTORATION COMPLETED

Fig. 70. I elv fra Skatvikvatnet er det anlagt en hvelvkulvert, et rør uten bunn. Den naturlige elvebunnen er bevart og det er gode vandringsforhold for fisk gjennom hvelvkulverten (Foto: Lars Aage Gade-Sørensen).

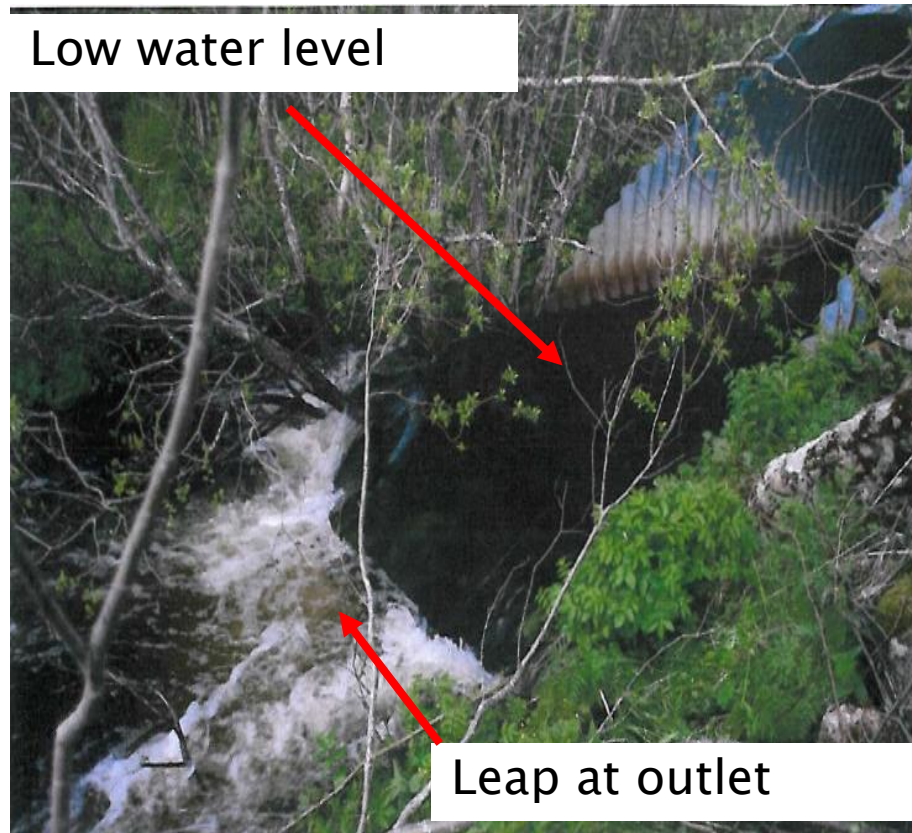
| Observasjoner fra befarings | <b>Før utbedring:</b><br><br>Svalbardrør med fallhøyde på 40 cm. Lavt vannivå i selve røret og vanskelige oppgangsforhold for fisk. | | |

Low water level

Leap at outlet

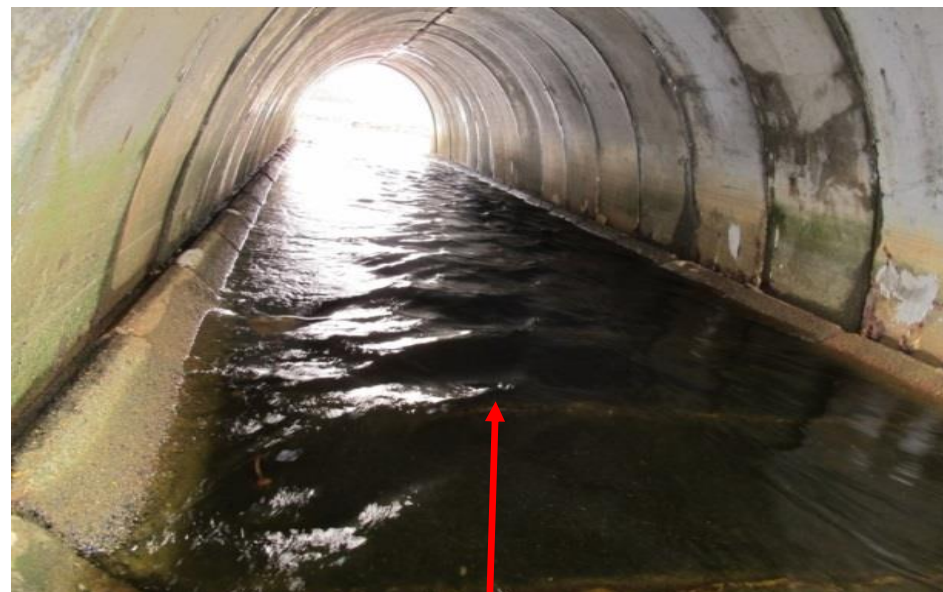
| Navn | Storelva/<br>Lundselva | Veg / Hp<br>og M | Fv. 635 HP01<br>meter: 10290 |
|---|---|---|---|
| Observasjoner<br>fra befaring | <p><b><u>Før utbedring:</u></b></p> <p>Betongkulvert.<br/><b>Stor hastighet på vannføring i kulvert.</b></p> <p><b><u>Etter utbedring:</u></b></p> <p><b>Ospestokker</b> montert inne i kulverten. De første meterne før utløpet er forsterket med duk. <b>Ospestokkene bremser vannhastigheten</b> ved sterk strøm og høy vannføring.</p> | | |

Challenge: High velocity  
through the culvert

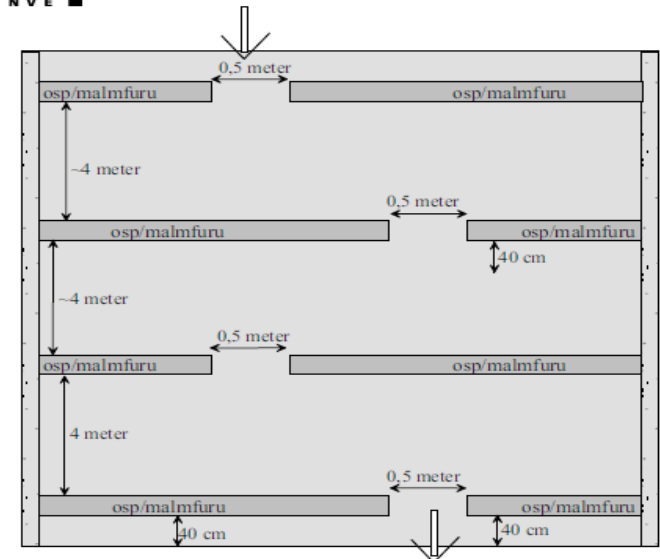
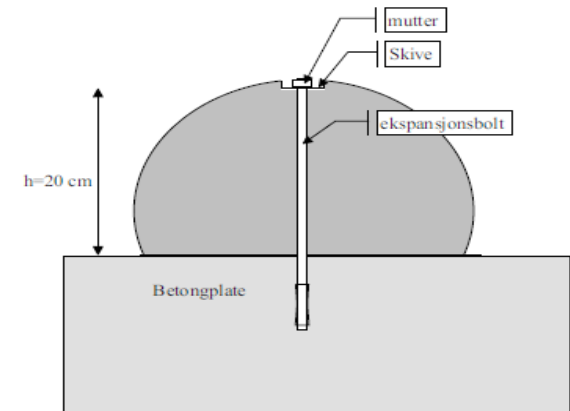
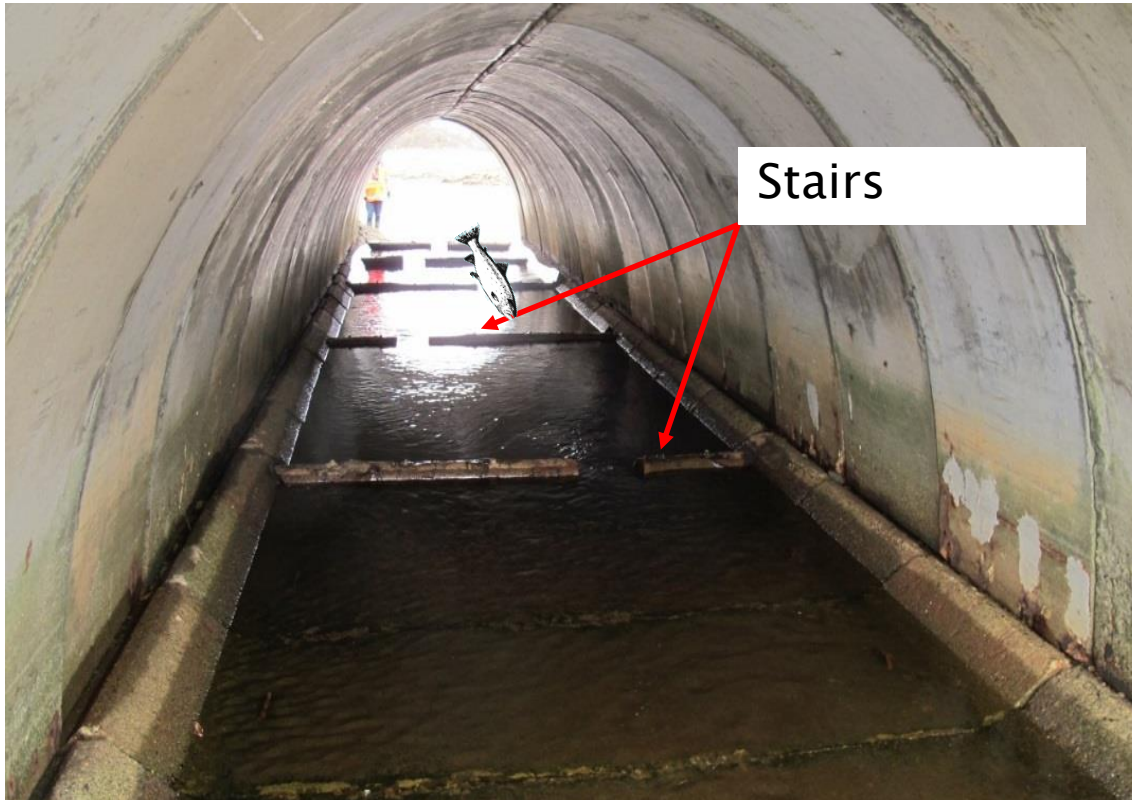
Prinsippskisse treterskel i kulvert

Wooden sticks – aspen

En relativt rett stamme av osp eller malmfuru avrettes  
Stokkene boltes fast i betongplaten med syrefaste ekspansjonsbolter.  
Boltene freses ned i treverket slik skissen under viser.

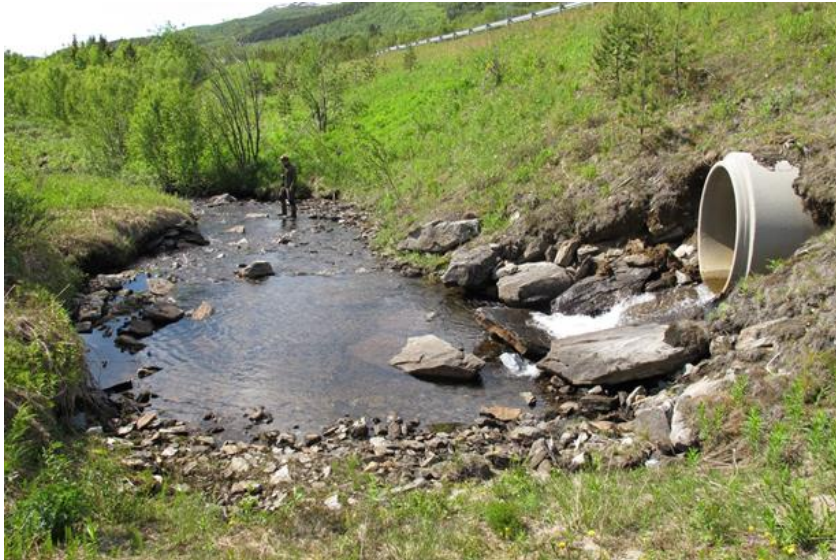
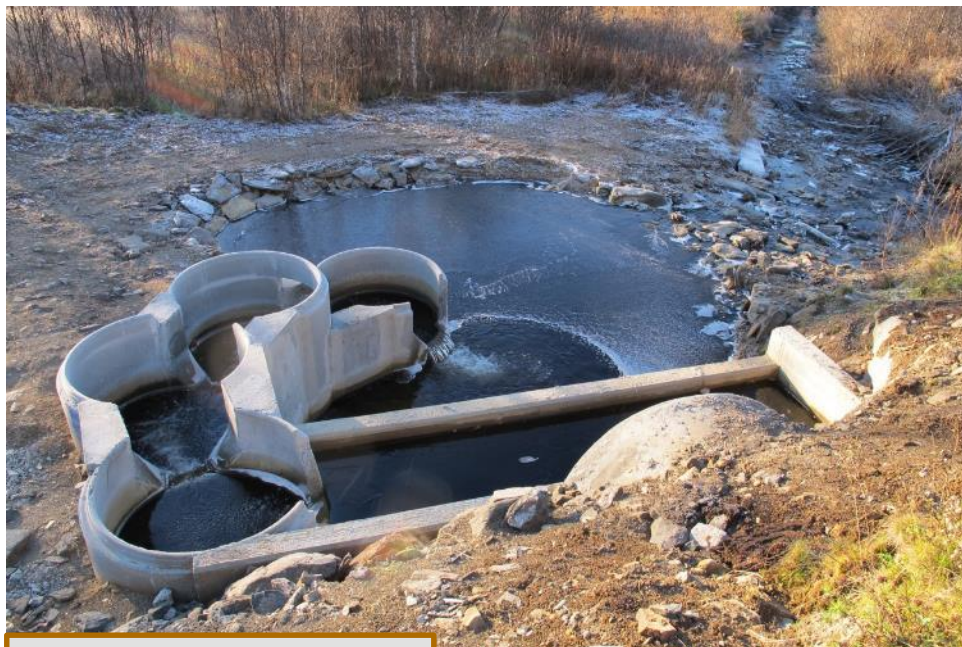
- Considerable leap at outlet
- Water through culvert – high speed
- Upstream – river areas perfect for spawning – and a small lake providing excellent living conditions for juveniles

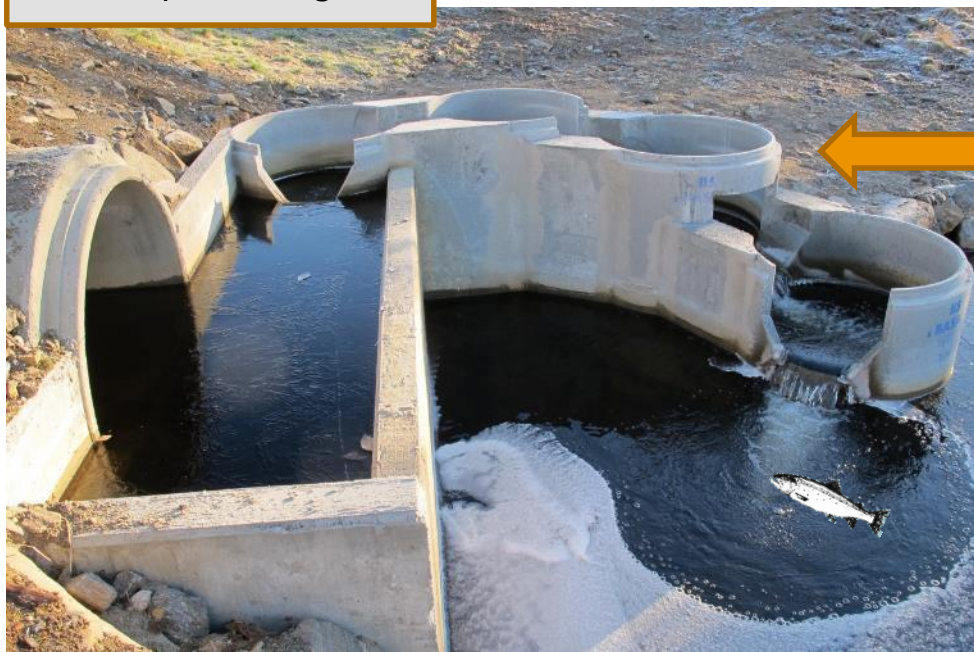
- Upstream: Good spawning conditions – the river meets a small lake providing excellent living conditions for fish – Garden of Eden?
- Tresholds/pool
- Tube of concrete – rings making a fish ladder
