OPPDRAAG	Fylling i Dåfjord	DOKUMENTKODE	10216537-RIG-NOT-001
EMNE	Vurdering av sikkerhet mot kvikkleireskred	TILGJENGELIGHET	Åpen
OPPDRAAGSGIVER	Rolo Eiendom AS	OPPDRAAGSLEDER	Martine Johnsen Waldeland
KONTAKTPERSON	Roger Lorentzen	SAKSBEHANDLER	Silje Røde
KOPI		ANSVARLIG ENHET	10235011 Geoteknikk Nord

Arkitektkontoret Amundsen AS arbeider med ny reguleringsplan for Rolo Eiendom AS for etablering av ny molo ved tomt 7/11 i Dåfjord, Karlsøy kommune.

Vurdering av sikkerhet mot kvikkleireskred

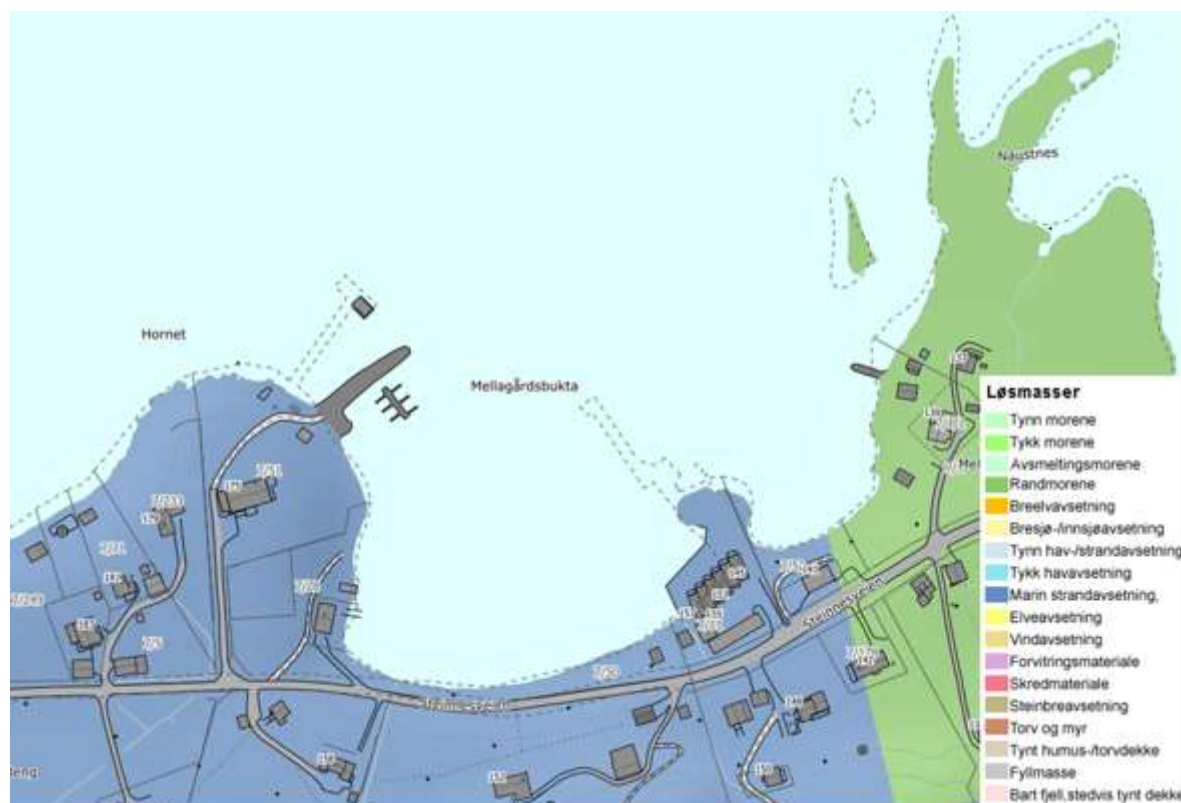
Figur 3-1 Kvartærgeologisk kart over tomten [3].

Figur 3-1 viser et kvartærgeologisk kart over området. Kartet indikerer at løsmassene på land består av marine strandavsetninger. Øst for området er det morene.

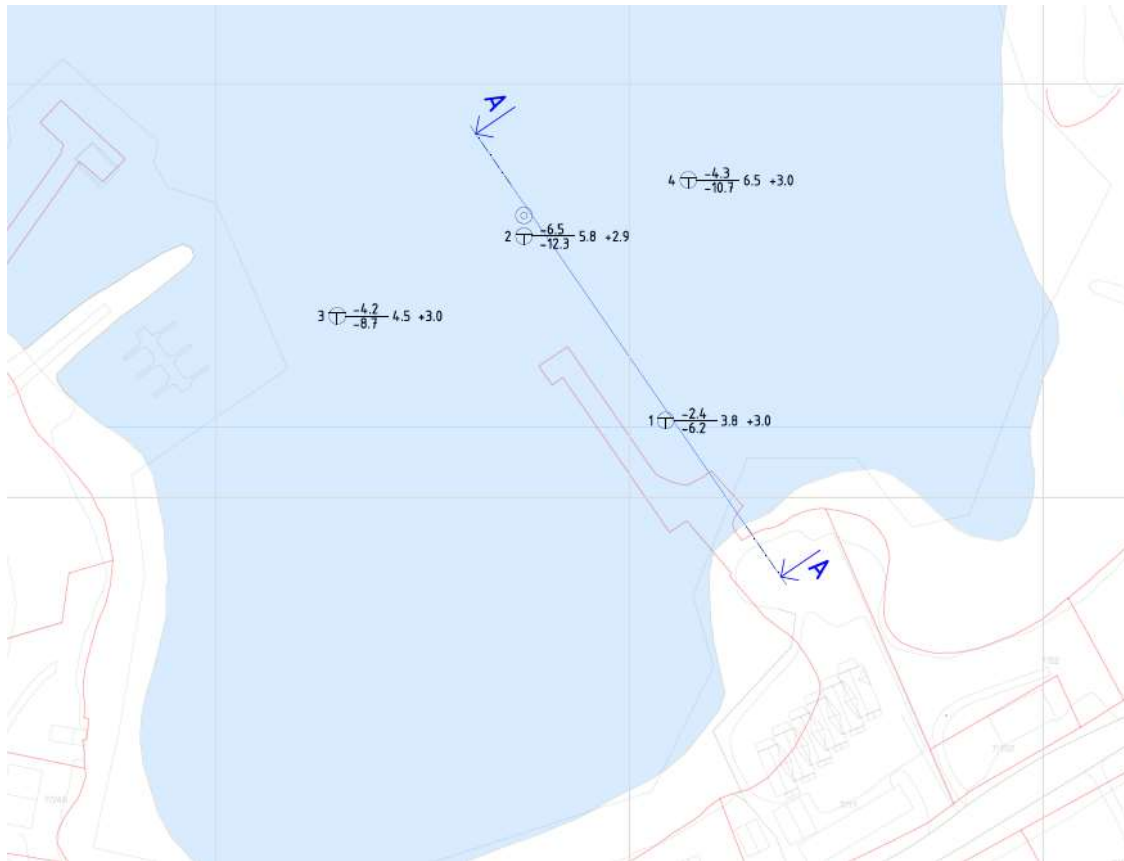
Figur 3-2 Utsnitt av borplanen i undersøkelsesområdet fra 10216537-RIG-RAP-001 [Kilde: Multiconsult].

Det er utført grunnundersøkelser i området. Det vises til rapport 10216537-RIG-RAP-001, utarbeidet av Multiconsult datert 2020-02-18. Figur 3-2 viser et utsnitt av borplanen, og figur 3-3 viser utskrift av to representative sonderinger fra grunnundersøkelsen.

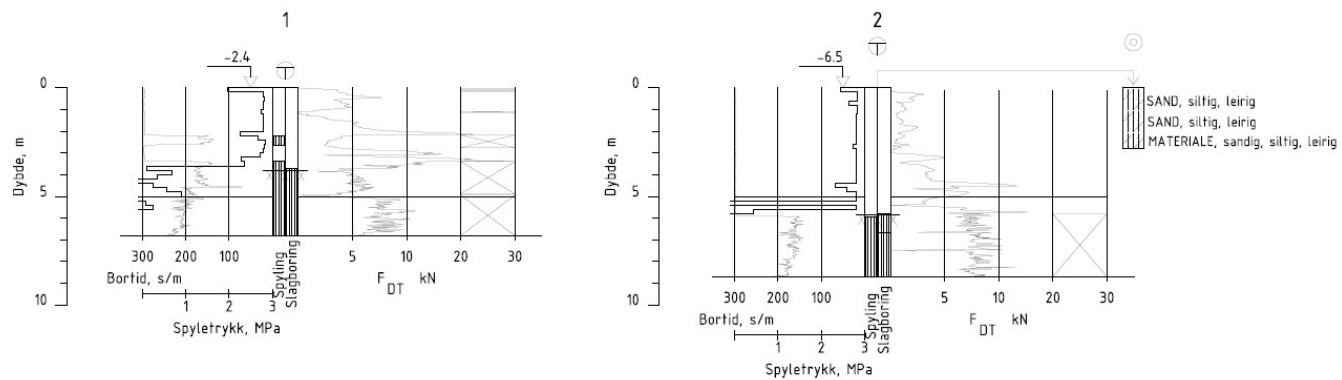
Figur 3-3 Totalsondering fra 10216537-RIG-RAP-001 [Kilde:Multiconsult].

Sonderingene viser at løsmassene i undersøkelsesområdet består av masser med lav til middels sonderingsmotstand og mektighet mellom ca. 4-7 meter. Prøveserien fra BP.2 viser at løsmassene består av siltig, leirig sand og sandig, siltig, leirig materiale ned til 3 meter.

Det er ikke påvist løsmasser med sprøbruddegenskaper.
