## B-UNDERSØKELSE ETTER NS9410:2016

| Lokalitet: | Jøvika |
| Oppdragsgiver: | Troms Stamfiskstasjon AS/Salmar |

| Informasjon oppdragsgiver | | | |
|---|---|---|---|
| Rapport tittel: | B-undersøkelse ved Jøvika | | |

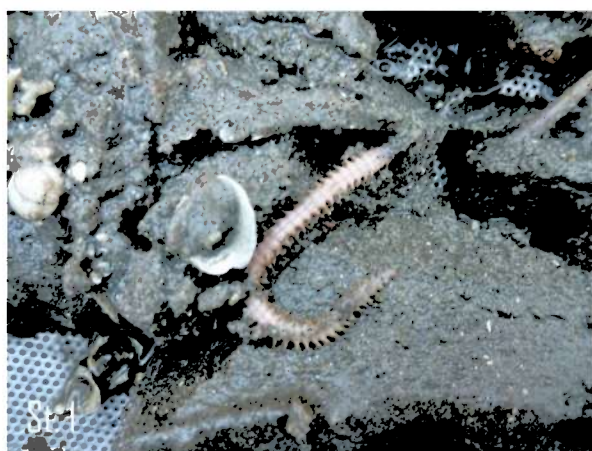
Det ble registrert bunngravende dyr på alle stasjoner unntatt stasjon ti hvor hele prøven bestod av bare skjellsand. Dette gir derfor en akseptabel score på faunaundersøkelsen. Det ble ikke funnet noen arter som tyder på organisk belastning. Dyrefaunaen var tallrik samt variert og bestod blant annet av pigghuder, krepsdyr, skjell og børstemark. Se figur 17-20 for dyrefunn.

**Figur 17:** T.V: Børstemark. T.H: Sjøstjerne.

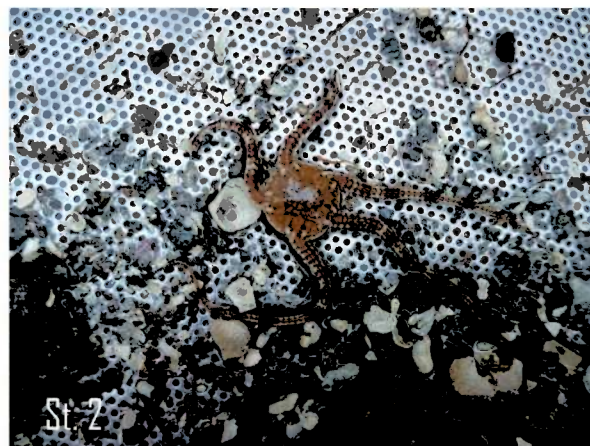
**Figur 18:** T.V: Levende skjell. T.H: Kamelonslangestjerne.

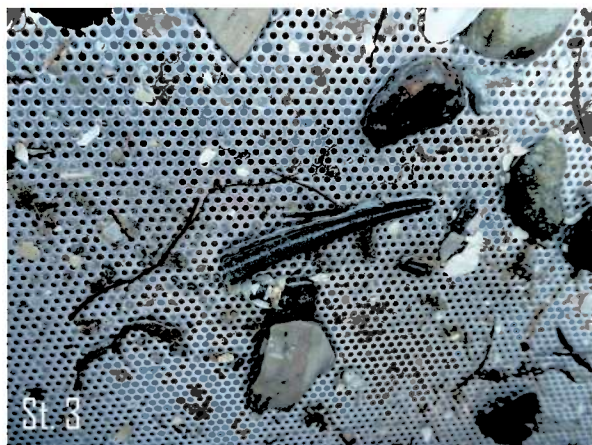
**Figur 19:** T.V: Børstemark innkapslet. T:H: Kråkeboller.
