# Facilitating Fish Migration by Road Culvert Restoration

**Ingrid Hjelle** ([ingrid.hjelle@vegvesen.no](mailto:ingrid.hjelle@vegvesen.no))  
Statens vegvesen/Norwegian Public Road  
Administration (NPRA)

**TANA RIVER INTERREG PROJECT 2017-2019 - Seminar in Rovaniemi on Nov 22, 2017**

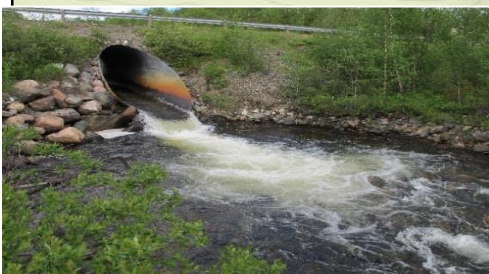
Check for natural barriers upstream or downstream

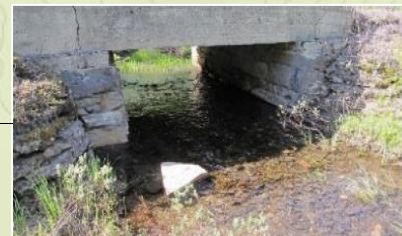
Other barriers upstream.

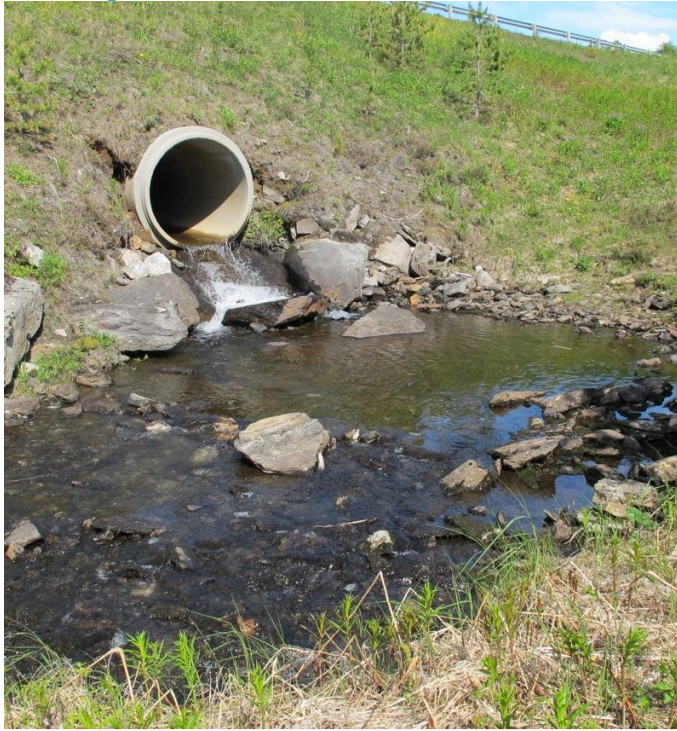
# Røyteelva

- Considerable leap at outlet
- Water through culvert – high speed
- Upstream – river areas perfect for spawning – and a small lake providing excellent living conditions for juveniles

- Upstream: Good spawning conditions – the river meets a small lake providing excellent living conditions for fish – Garden of Eden?
- Tresholds/pool
- Tube of concrete – rings making a fish ladder
