Kulturminnevernplan for sentrum i Bodø kommune. Beskrivelse til temakart

BESKRIVELSER TIL KARTET:

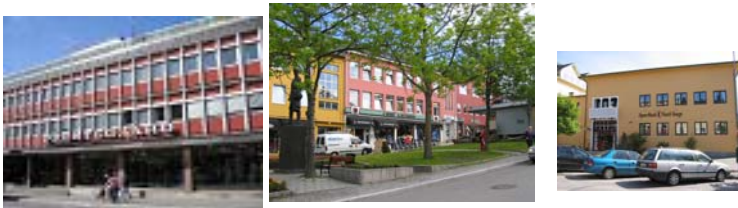
29. **Storgt. 26, 28 og 30, samt Torvgt, fassade mot Kongeparken. Deler av kvartal 19:**

Gjenreisningsbygg fra etterkrigstiden.
Status regulering: Reguleringsplan godkjent 2002
Krav til regulering: Opprettholdes

Ny status: Fasader på Storgt. 26, 28 og 30 er påbygd og renovert med et glassbygg mot torget.

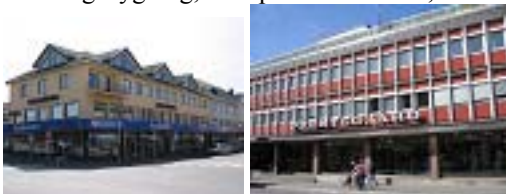
30. **Fasade Storgt.; Gustav Moe-gården, Nordlandsbanken, Sparebanken, Sambobygget og Storgt. 19 (trevarefabrikken):** Fasader mot viktig byrom. Sparebanken er tegnet av arkitektene Arne Pedersen og Reidar Lund og Gustav Moe-gården av Knut Knutsen. Trevarefabrikken har bevart preget som typisk etterkrigsbygning, med pussede fasader, skifertak, i en ren og enkel stil.
