Forskrift om fredning av statens kulturhistoriske eiendommer

Kapittel NN - Norges Banks tidligere avdelingskontorer

NORGES BANKS TIDLIGERE AVDELINGSKONTOR I VARDØ, BRODTKORPSGT. 1

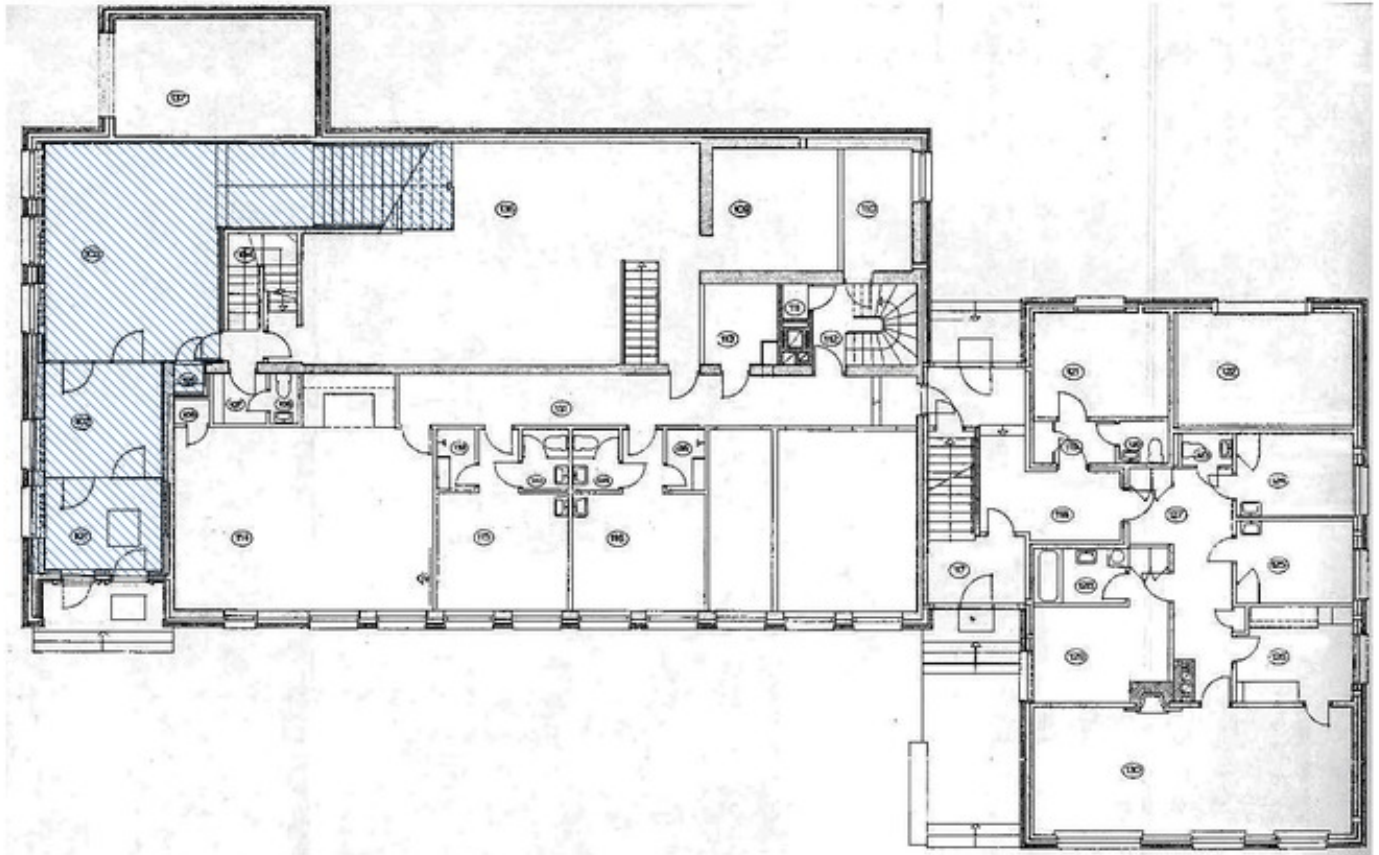
Plantegning 1. etasje. Omfang interiørfredning er markert med blå skravur.

- Omfang:** Fredningen omfatter bygningens eksteriør og deler av interiøret. I 1. etasje banklokalets to vindfang, vestibyle og hovedtrapp opp til 2. etasje. Hele 2. etasje med unntak av de to bitrapperrommene; ekspedisjonshallen, hovedhvelv og dephvelv, det tidligere direktørkontoret, kontorsjefkontoret og styrerommet.

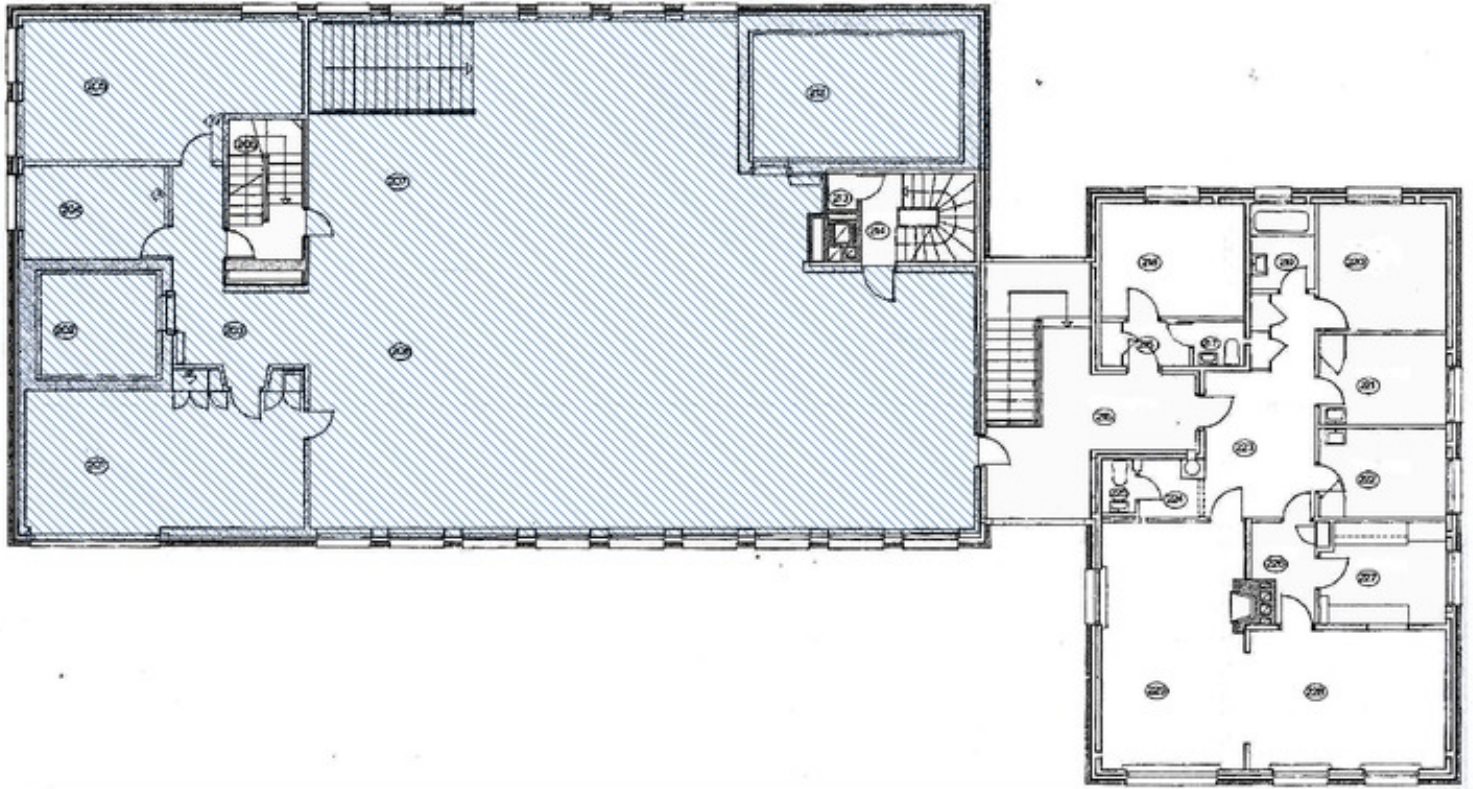
Plantegning 2. etasje. Omfang ingeriørfredning er markert med blå skravur.
