Notat

Sak: Skattøra Reiselivsanlegg, gnr. 45 / bnr. 1, Hansnes, Karlsøy kommune

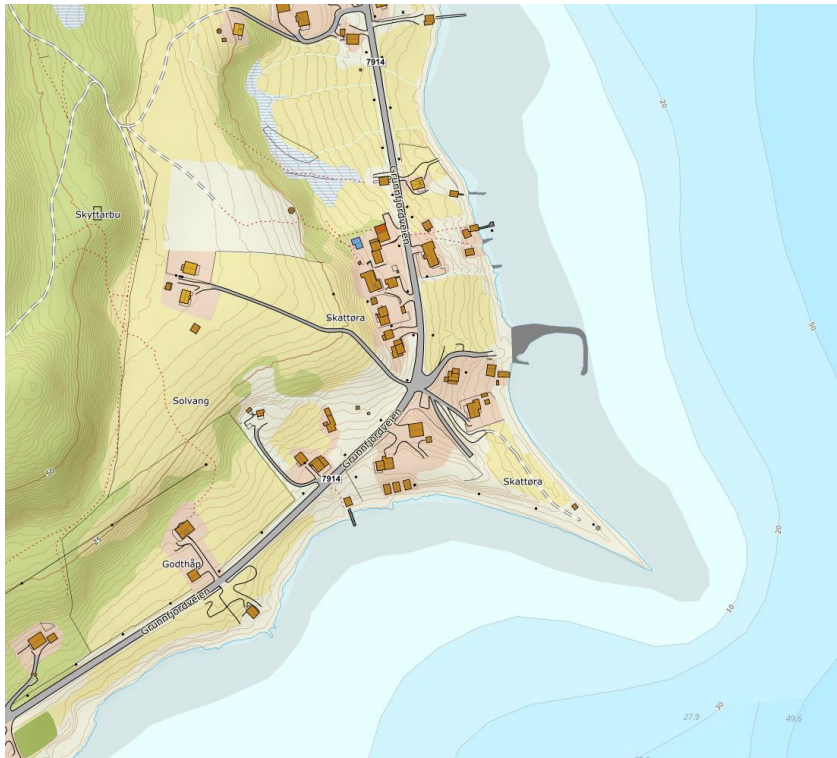
Figur 1. Kartutsnitt som viser Skattøra og moloen (i grått nord for Skattøra) som ble etablert i 2017-2018(2019). Kilde: Norgeskart.no.

Moloen ble etablert i perioden 2017 – 2019. Den ligger i underkant av 100 m øst for Fv. 7914 (Grunnfjordveien) (Figur 1). Fra sommer/høst 2017 ble det fylt litt under halv vannstand mellom flo og fjære. Fylling nr. 2 ble utført høsten 2019. Deretter ble molo stående uten aktivitet frem til sommeren 2020 da kommunen mottok klage på moloen. I 2021 gjennomført Arktisk Geotek en geoteknisk vurdering av grunnen moloen er etablert på. Vurderingen ble basert på tilgjengelige data og ingen befaring ble gjennomført. Basert på tilgjengelig grunnlagsmateriale ble det vurdert at det ikke er sannsynlig at en eventuell skredutvikling ved molo har forplantningsevne til å forårsake områdeskred mot boligområde på Skattøra. Områdestabiliteten vurderes å være tilfredsstillende iht. TEK-17.

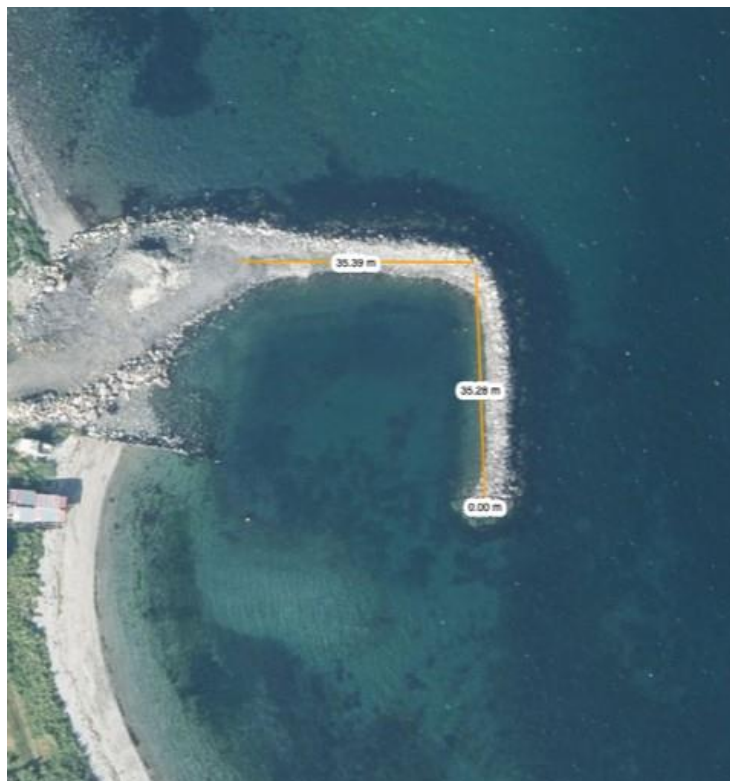
Figur 2. Moloen ved Skattøra med angivelse av dimensjoner. Kilde: Norgeskart, med påtegning fra tiltakshaver.

Ved etablering av molo ble det gjennomført meget begrenset mudring i indre del for å sikre fundamentering på fast grunn, men vi har ikke opplysninger om mudringsmengde eller dybde. Ifølge tiltakshaver er moloen i hovedsak bygget på en rygg bestående av kompakt, stabil morenemasse. Moloen stikker ca. 35 meter ut og har en tilsvarende bredde (Figur 2). Den ble bygd ved bruk av naturstein som stammer fra grunnarbeidsprosjekter i Hansnes-området og av steinmasser fra opprydding i et gammelt steinuttak i Langåsvika/Oterbergan (ca.3 km mot Grunnfjorden). Totalt sett så er det tilført ca. 2000m³ med stein i moloen, hvorav ca.1/3 er naturstein, ca.1/3 er oppsprukket stein fra steinuttaket og ca.1/3 er steinmasser som er sprengt ut med sprengstoff.
